# PROGRAMA DE REINSTALACIÓN DE TRAVESÍAS-CAVIDADES CÁNTABRAS

**Reinstalación en la Cueva Fresca (Asón)**

Informados por la Federación Cántabra de Espeleología del mal estado de algunos de los pasamanos de Cueva Fresca, viendo el peligro que ello supone al ser esta una de las travesías clásicas del valle de Ason, nos ofrecimos para revisar y cambiar las cuerdas y maillones rotos por otros nuevos pagados por la Federación Cántabra de Espeleología.

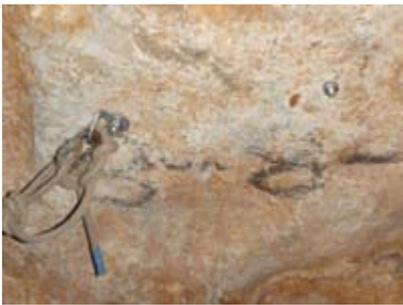
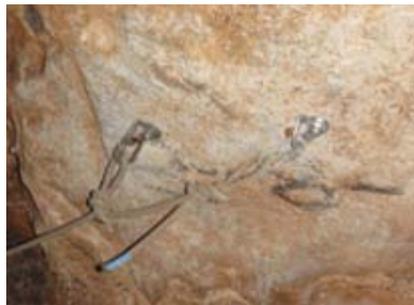
ANTES

**Desperfectos:** falta el reaseguro en el comienzo del pasamanos(chapa Fixe inox y un maillon), maillon en mal estado hacia la mitad del pasamanos (cuerda con nudos).

**Reparaciones:** Instalación del reaseguro que falta(chapa Fixe inox y un maillon).

Instalación del reaseguro que falta (chapa Fixe inox y un maillon).

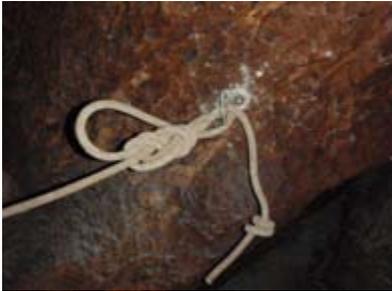
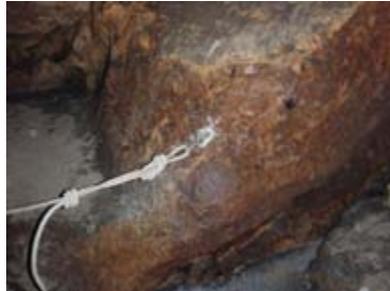
ANTES

**Desperfectos:** falta el primer maillon.

**Reparaciones:** colocamos el maillon que falta.

Colocación de un maillon.

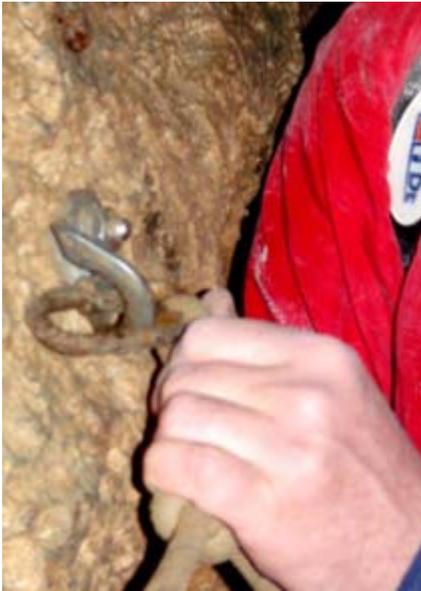
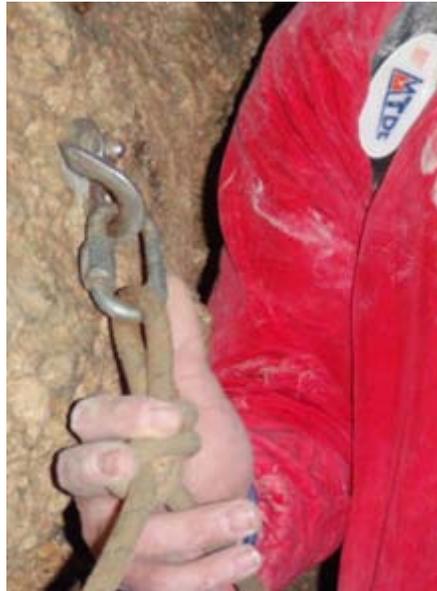
ANTES

**Desperfectos:** 4 maillones en mal estado y falta el maillon del final del pasamanos.

**Reparaciones:** se reemplazaron 4 maillones en mal estado y colocamos el maillon que falta.

Se reemplazaron 4 maillones como este en mal estado.

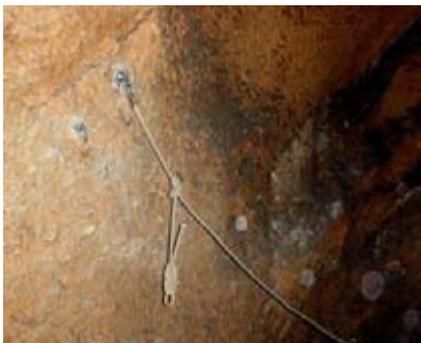
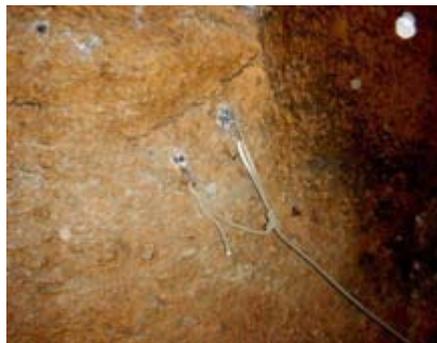
Falta el maillon del final del pasamanos.

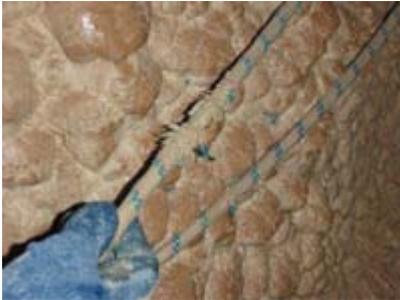
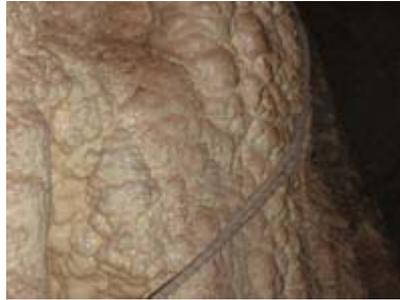
ANTES

**Desperfectos:** 2 maillones en mal estado y cuerda rota.

**Reparaciones:** se reemplazaron la cuerda y los 2 maillones en mal estado.

Se reemplazaron la cuerda y los 2 maillones en mal estado.

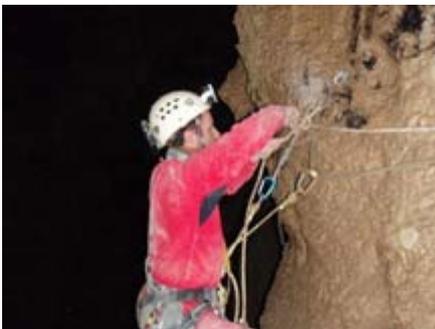
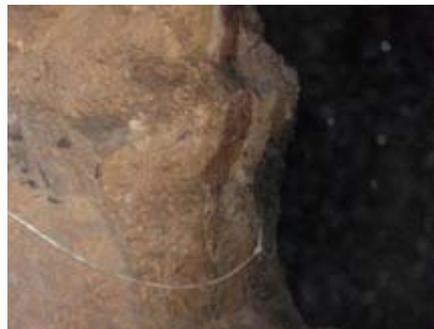
ANTES

**Desperfectos:** maillones en mal estado y cuerda rota.

**Reparaciones:** se reemplazaron la cuerda y 2 maillones en mal estado.

se reemplazaron la cuerda y 2 maillones en mal estado.

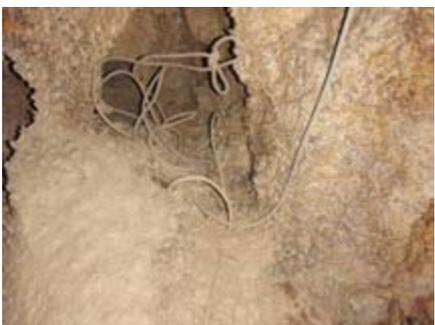
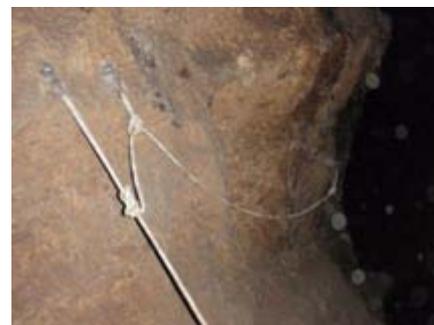
ANTES

Maillones en mal estado y cuerda rota.
