# REINSTALACION TRAVESÍA SOLVIEJO -RAYO DE SOL 2015

**PROGRAMA DE LA F.C.E EN REINSTALACIÓN DE TRAVESÍAS**

## REEQUIPACIÓN SOLVIEJO - RAYO DE SOL

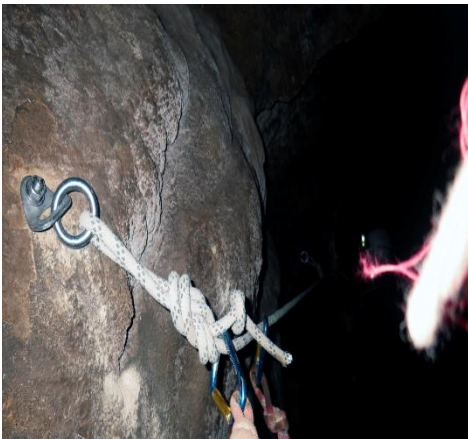
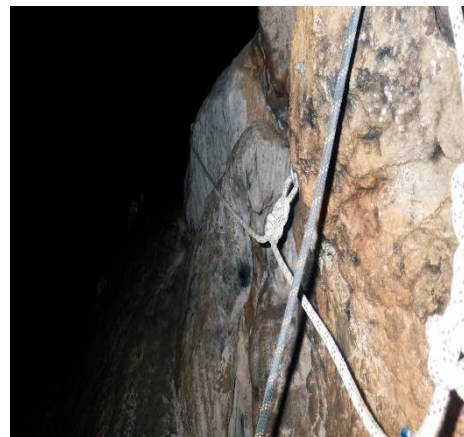
INSTALACIÓN DE CUERDA PARA RAPEL GUIADO HASTA FRACCIONAMIENTO DEL VOLADO  
La llegada a la instalación para personas bajas era de difícil acceso. La rampa muy resbaladiza.

LA CABECERA TAL COMO ESTABA , solo se han unido los dos anclajes junto con la cuerda del guiado. No se puede reforzar por mala calidad de roca.

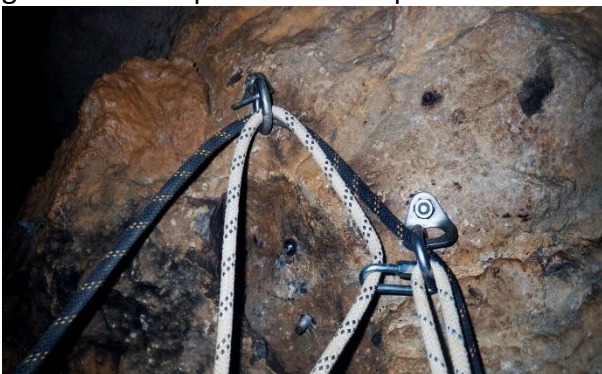
RAMPA DE SUBIDA A LA GALERÍA DE VIAJE RAPIDO. Se doblan los anclajes

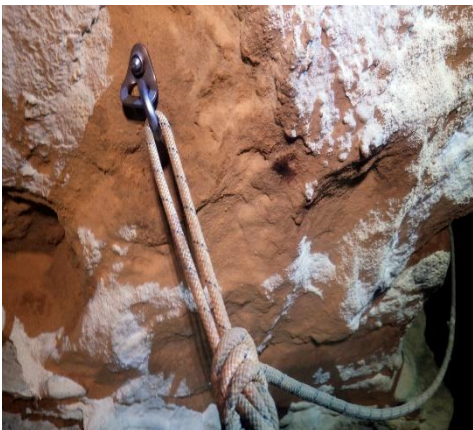
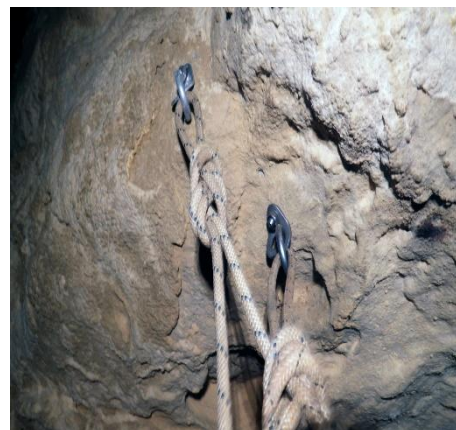
SUBIDA AL POZO DE 20 M. DE ACCESO A LA GATERA

Se ha colocado otro anclaje anulando un natural donde la cuerda tenía una flor y de paso con un pasamanos refuerza la cabecera del pozo rampa de 20 m. de acceso a la gatera, sobre un natural.

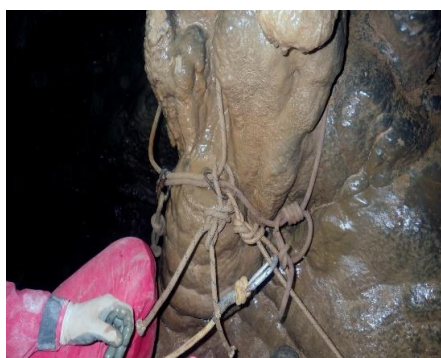
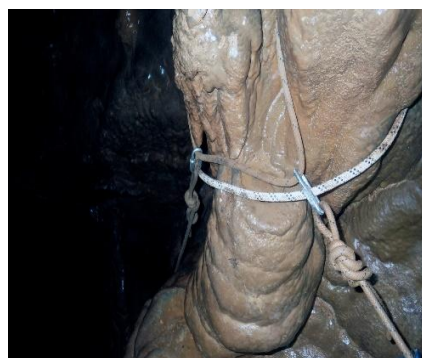
POZO DE 20 M. DE ACCESO A LA GATERA

Se sanea con anillo de cuerda y se cambian los mallones.

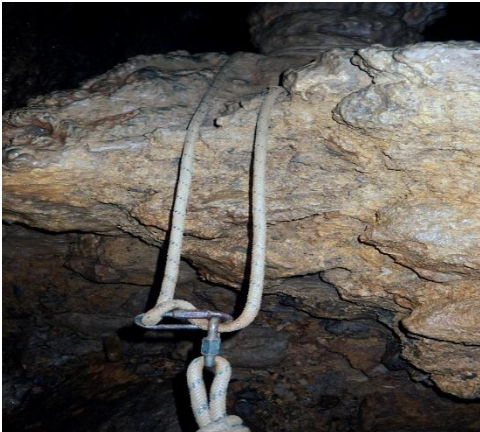
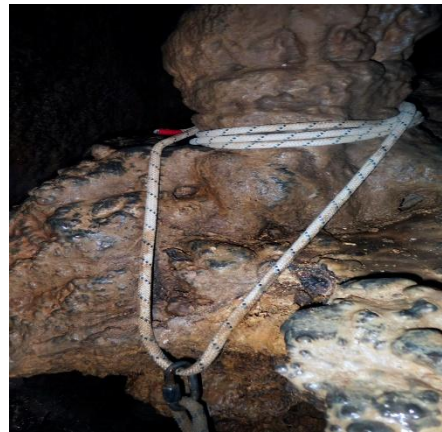
#### PRIMER FRACCIONAMIENTO POZO DE 20 M.

Se sana cuerda y se cambia mallon. En el segundo fraccionamiento se cambia mallon.

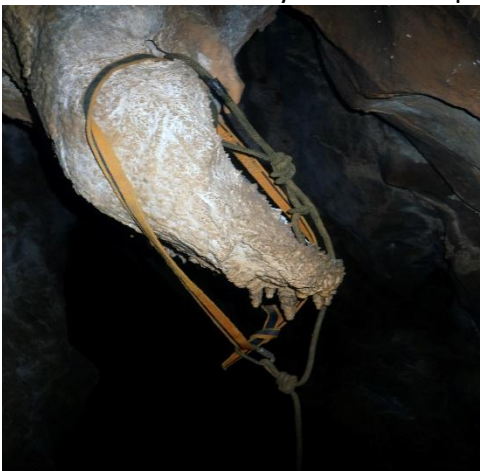
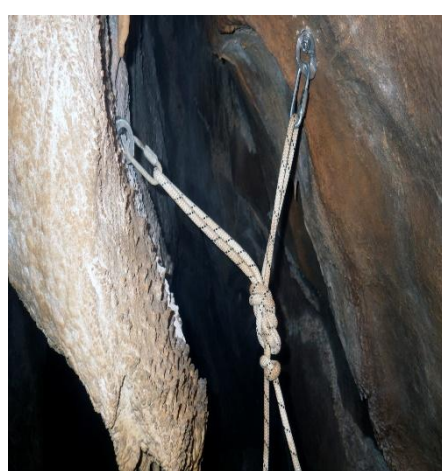
#### RESALTE DE SUBIDA EN MEANDRO

Estaba en un natural y se modifica por dos anclajes con cuerda nueva.

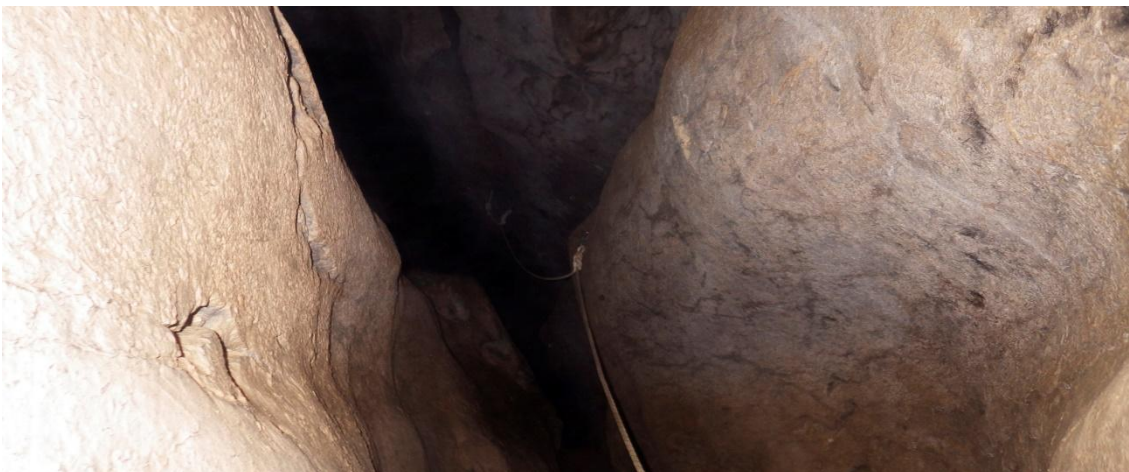
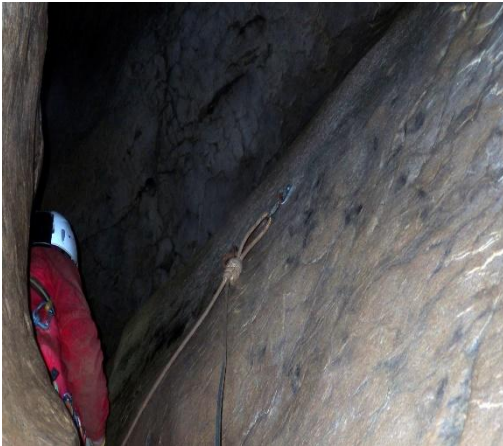
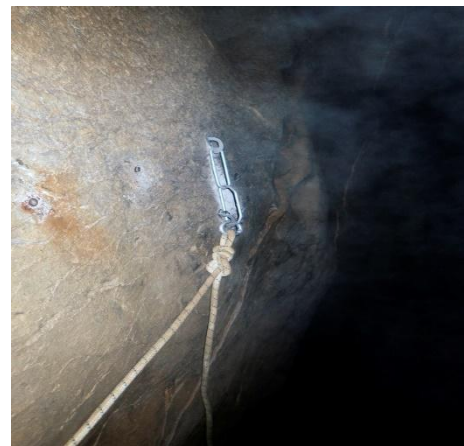
#### PASAMANOS EN MEANDRO Y POZO DE 4 METROS.

Se cambia cuerda, mallones y una chapa muy oxidada, se instala cabecera nueva doble de descuelgue.

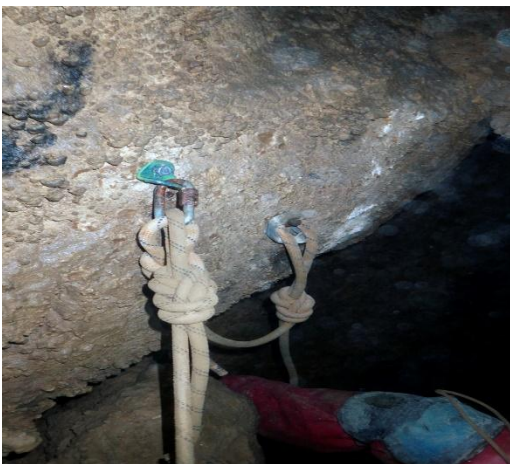
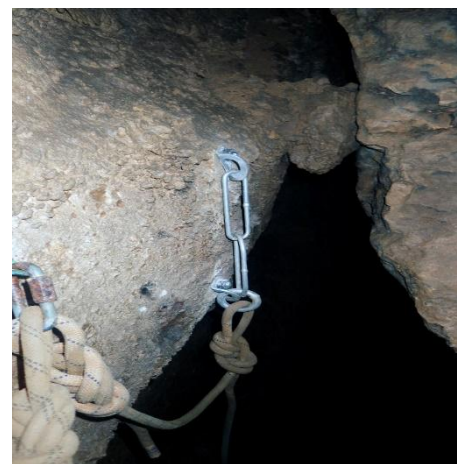
## POZO DE 9 METROS

Se cambia cabecera por descuelgue doble

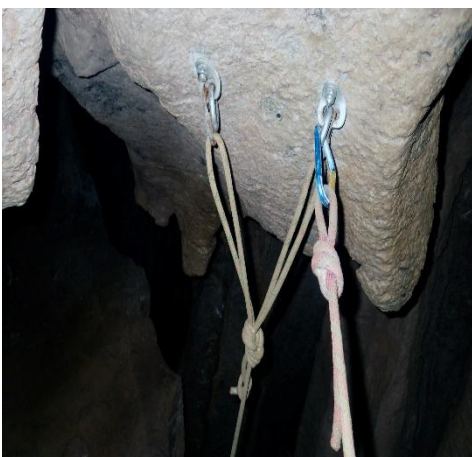
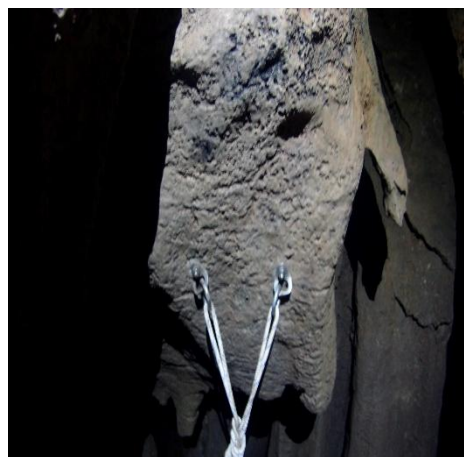
## POZO DE 20 METROS

Se cambia la cuerda y se anulan los mallones. La cuerda tenia dos flores importantes.

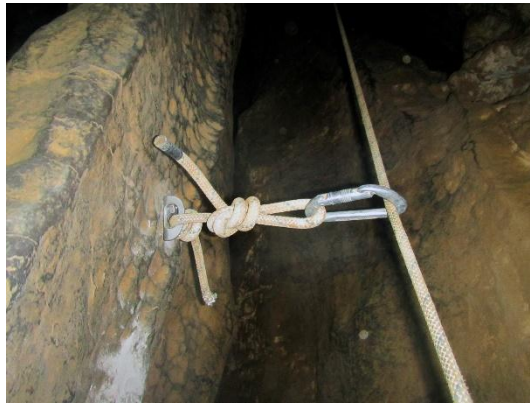
Se instala un separador para evitar roce

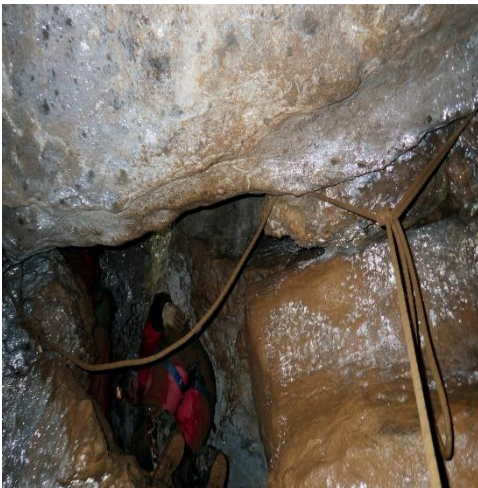
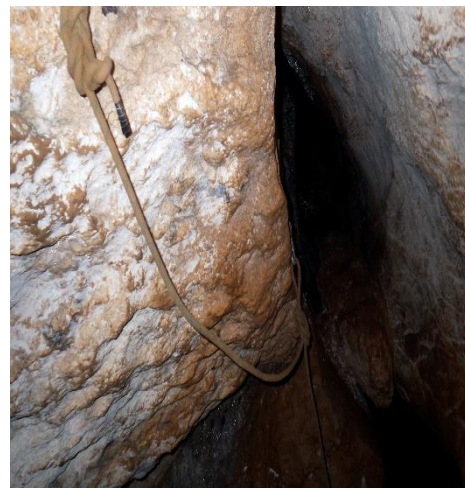
#### CUERDA DE SUBIDA DE UN RESALTE ANTES DE LOS POZOS DE SALIDA

Estaba instalado en un natural, al desmontar nos damos cuenta de una gran flor, provocada por el roce del gran bloque de piedra donde esta instalada. Se instalan dos anclajes y cuerda nueva.

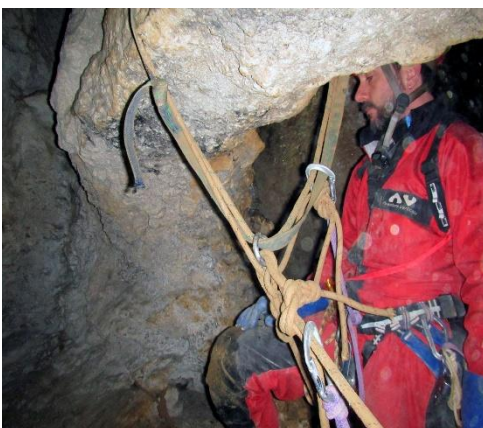
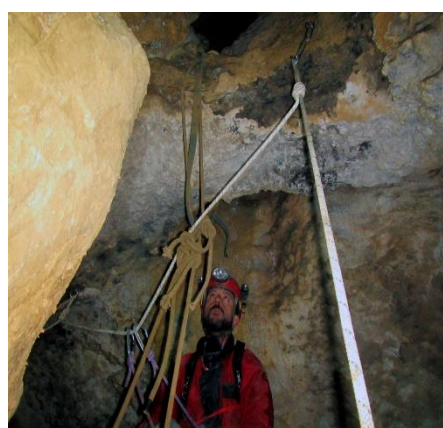
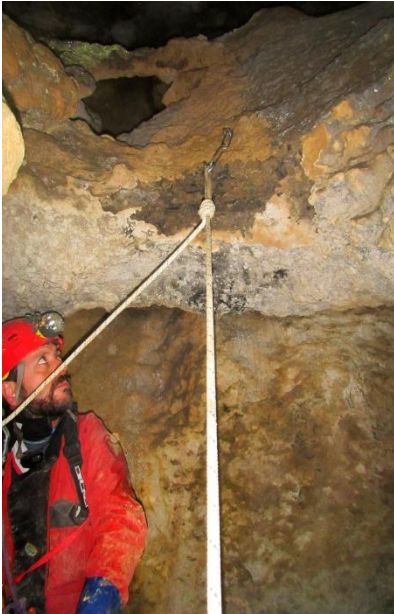
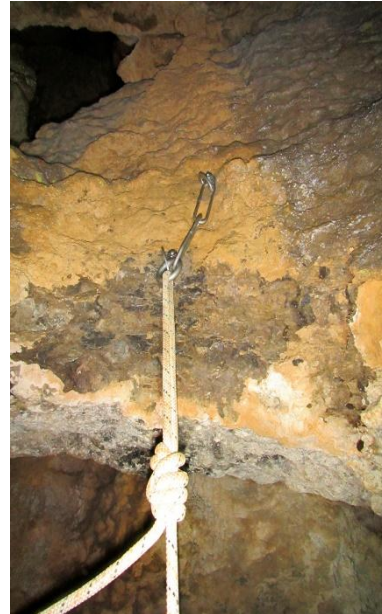
#### POZOS DE SALIDA

Cambio de cabecera del pozo de 15 metros. Antes instalado en un puente de roca.

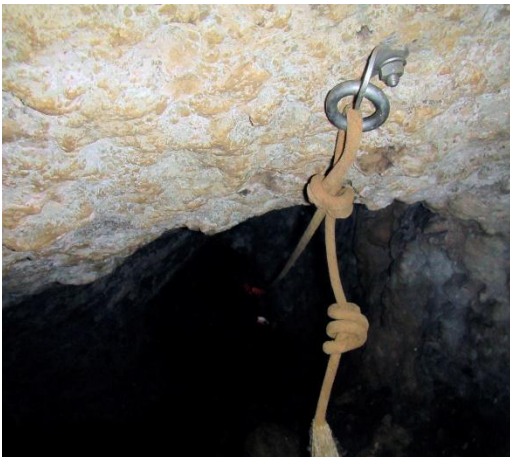
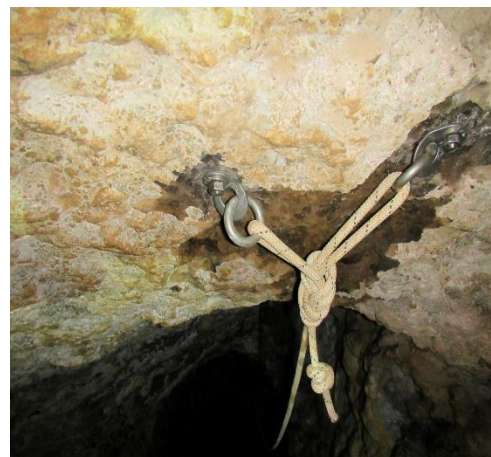
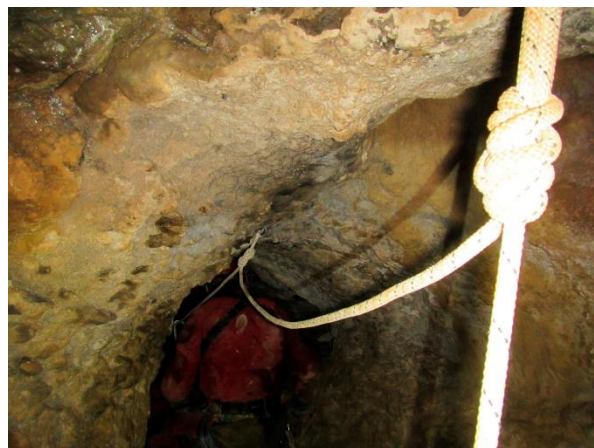
Se refuerza cabecera del pasamanos de salida del pozo de 15 metros.

ANCLAJE INTERMEDIO EN EL PASAMANOS

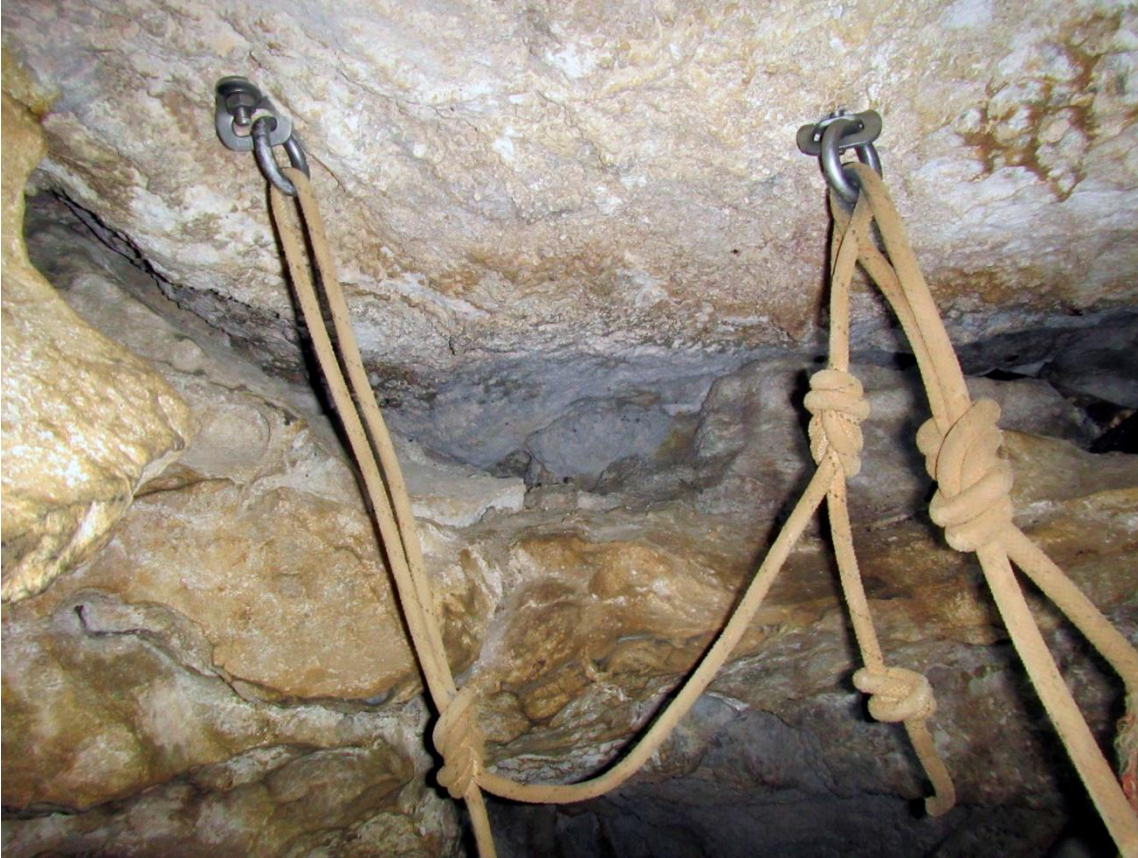
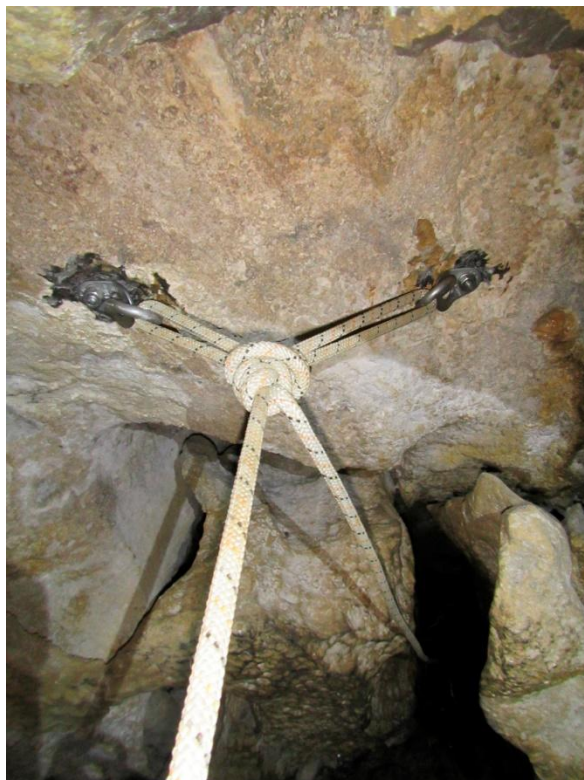
## POZO DE 10 METROS

Los parabols estaban muy salidos y sentaban mal, se sanea la instalación.

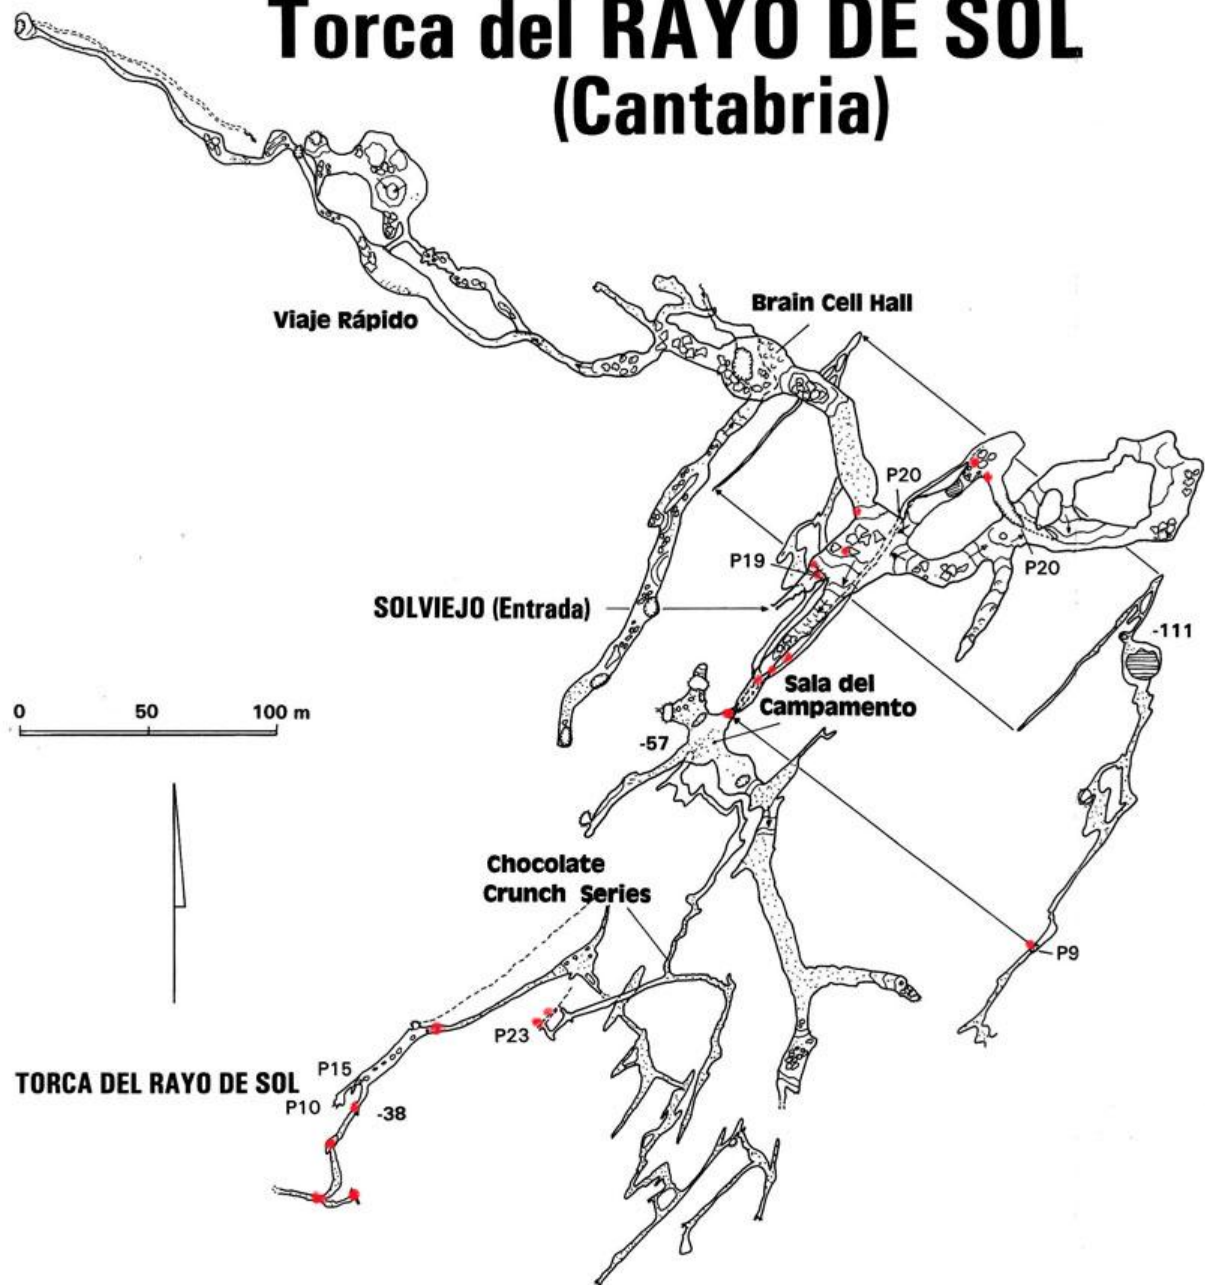
# Sistema SOLVIEJO - Torca del RAYO DE SOL (Cantabria)

**EN ROJO** Zonas donde se ha intervenido en la reinstalación de la travesía
